te Delft

**Bouwkundig Adviesrapport****Aankoopkeuring**

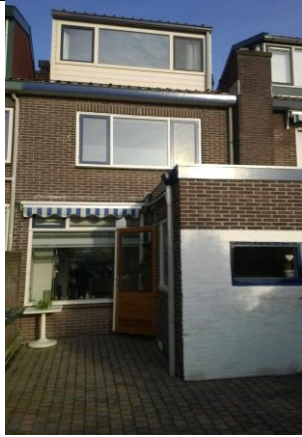
<p>Uitgesleten voegwerk kan plaatselijk gerepareerd worden, hierbij bestaat echter de kans op kleurverschil. Indien het voegwerk zacht is, dient met vervanging binnen 5 tot 10 jaar rekening te worden gehouden.</p> <p>Voorgevel het voegwerk is verzand.</p>	V	100	€ 0	€ 1320
	Voegwerk					
	Metselwerk herstel	In de achter en aanbouw gevel zijn oude stalen bevestigingen die schade geven aan het voeg- en metselwerk	H	100	€ 600	€ 0
	Voegwerk waterslag	Voorgevel het voegwerk van de waterslagen is verzand/uitgevallen.	V	100	€ 75	€ 0
B.1.3 Metalen constructiedelen						
		Door intrede van neerslag en mist in de poreuze geveldelen kan het vocht de oude stalen staalconstructie en wapening in de gevel laten roesten over de afgelopen tien tallen jaren wat schade geeft om de omliggende stenen en voegwerk.

Latei	<p>Door intrede van neerslag en mist in de poreuze geveldelen kan het vocht de oude stalen staalconstructie en wapening in de gevel laten roesten over de afgelopen tien tallen jaren wat schade geeft om de omliggende stenen en voegwerk.</p> <p>Achtergevel begane grond boven het linker kozijn roest de stalen latei en geeft schade aan het metselwerk.</p>	H	100	€ 700	€ 0
B.2.1 Kozijnen/ramen/deuren/balkons buiten

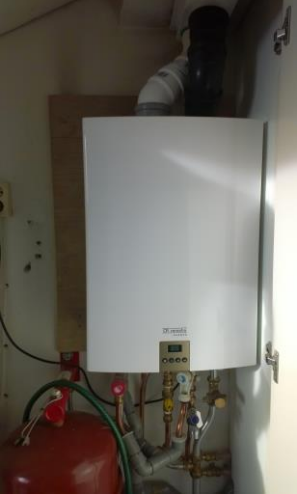
<p>In bedrijf tijdens de keuring: ja CV. / Combi ketel merk Remeha/ bouwjaar 2012. Onderhoudscontract: ja</p> <p>De technische levensduur van een CV-ketel bedraagt gemiddeld 15 jaar. Het is lang niet altijd nodig om een ketel van die leeftijd te vervangen, maar het rendement van de ketel zal zeker teruglopen.</p> <p>De druk in de meeste CV-installaties behoort in koude toestand ± 1 bar en in warme toestand $\pm 1,5$ tot 2 bar te zijn.</p> <p>Visueel geen gebreken waargenomen tijdens de inspectie.</p>
